INFORME TECNICO DE SEÑALIZACION DE LA ZONA INTANGIBLE DE ISLA ROSARIO, EN EL PARQUE NACIONAL NATURAL LOS CORALES DEL ROSARIO Y DE SAN BERNARDO.

INFORME TECNICO FINAL

PROYECTO: *INSTALACION DEL SISTEMA DE SEÑALIZACION DE LA ZONA INTANGIBLE DE ISLA ROSARIO, EN EL ARCHIPIELAGO DE NUESTRA SEÑORA DEL ROSARIO, PARQUE NACIONAL NATURAL LOS CORALES DEL ROSARIO Y DE SAN BERNARDO.*

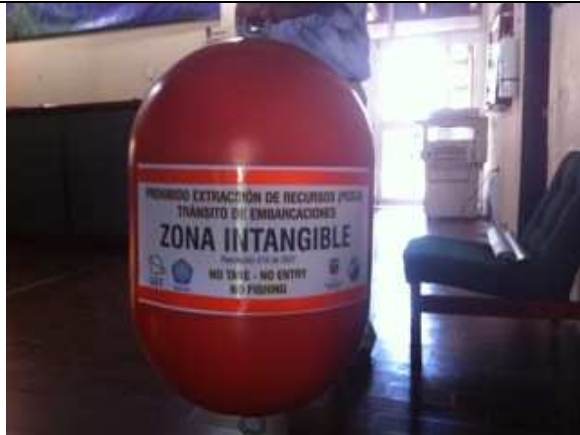
Boyas

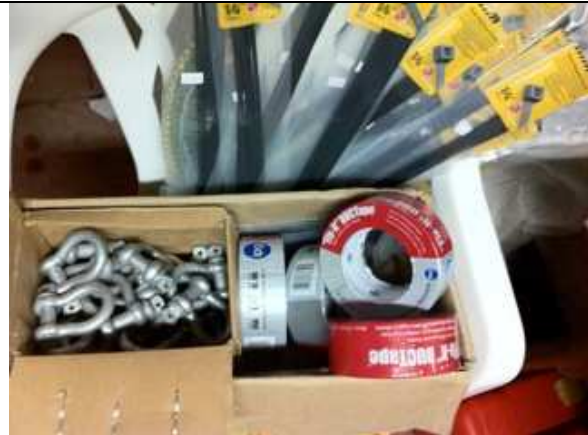
Grilletes, cintas y zunchos

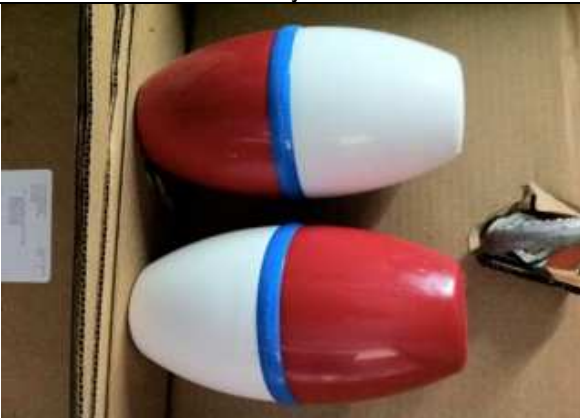
Flotadores

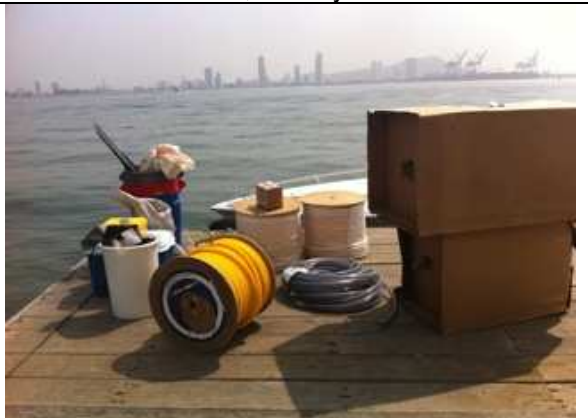
Cabos y mangueras

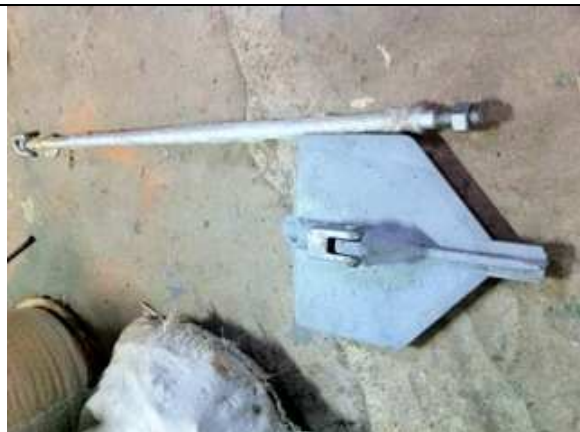
Anclajes

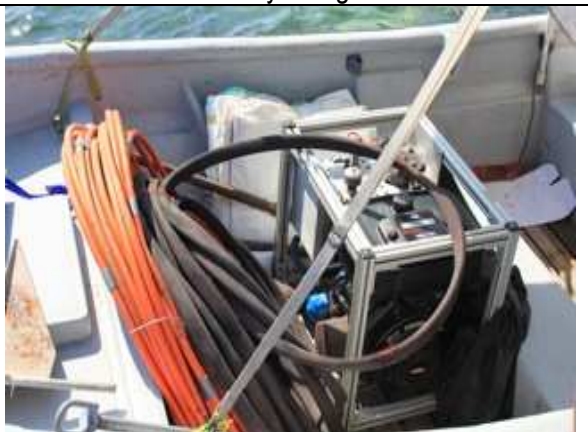
Maquina hidráulica y mangueras

El día 19 de mayo se reinició la jornada de instalación de anclajes y boyas, alcanzando a terminar con 2 unidades. Al momento del descenso del martillo, se desprendió uno de los acoples de las mangueras y se mezcló agua con el aceite hidráulico, ocasionando el mal funcionamiento de la bomba hidráulica, lo que obligó a detener la operación. Se inició una limpieza de la bomba y de las mangueras con aceite limpio.

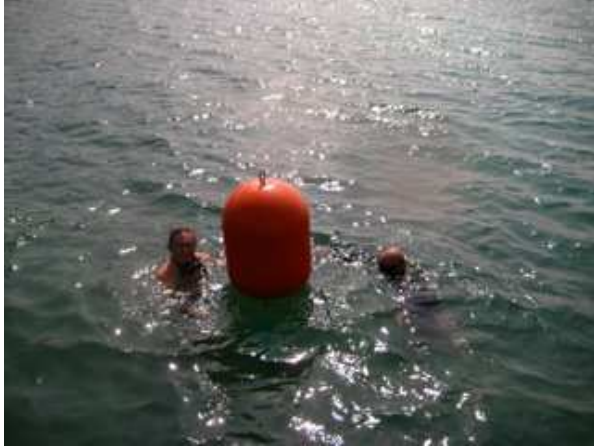
Prueba de Flotabilidad

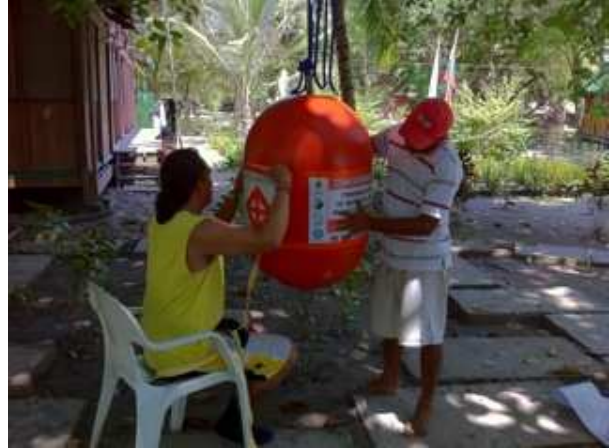
Instalación aviso y logos

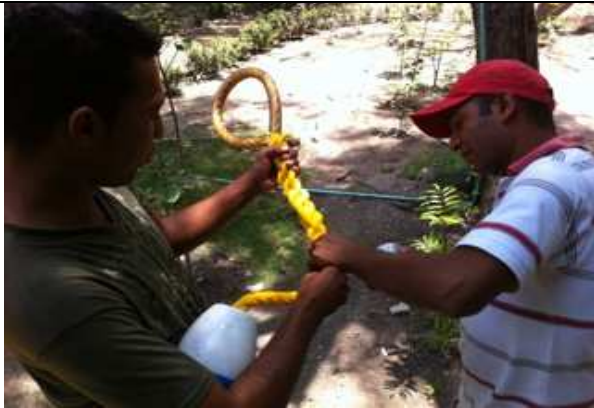
Elaboración de cabos de amarre

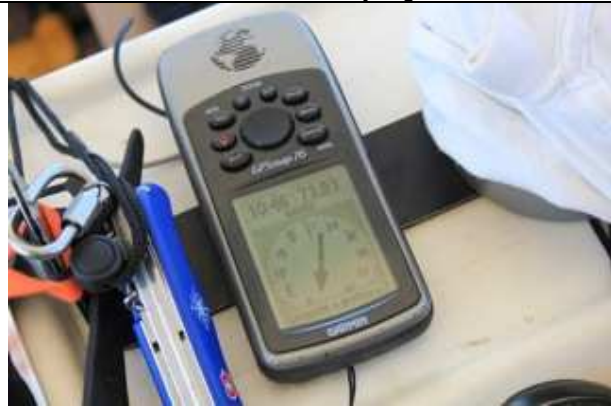
Búsqueda de puntos marcados

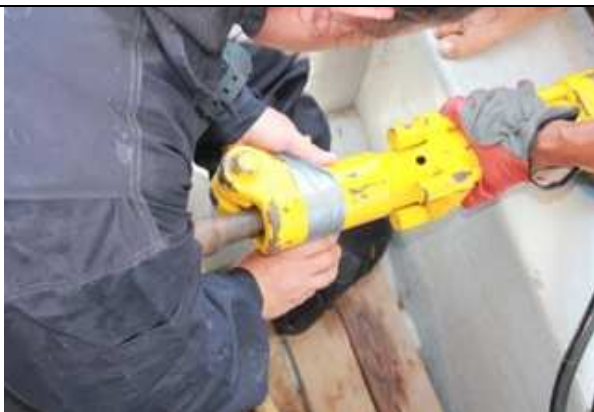
Asegurando el martillo

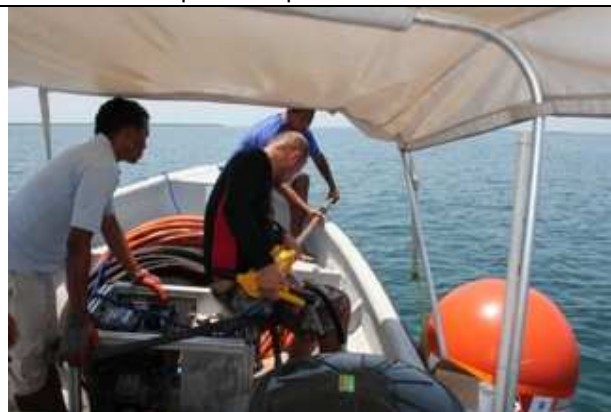
Descenso martillo y herramientas

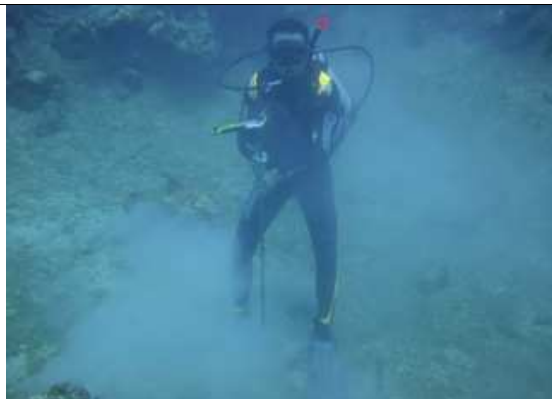
El buzo inició a clavar la varilla en varios sitios, hasta encontrar el lugar que no ofrecía resistencia. Luego y con la ayuda del martillo, si la varilla era enterrada mas allá de su mitad, 1,5 mts, se marcaba ese sitio, enterrando una de las anclas provisionales (duckbill) y se izaba la boya de icopor, hasta que llegara a superficie para marcar el sitio.

Análisis de dureza del Terreno.

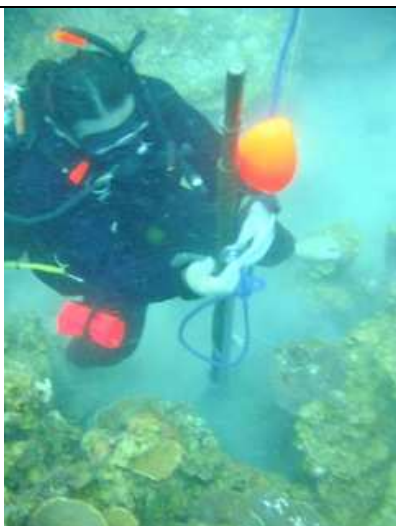
Instalación de Barras de hierro.

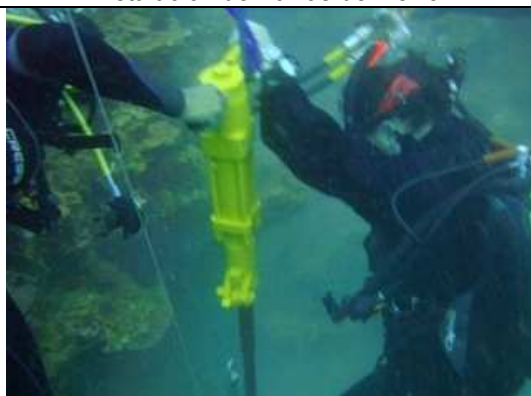
Activación del martillo.

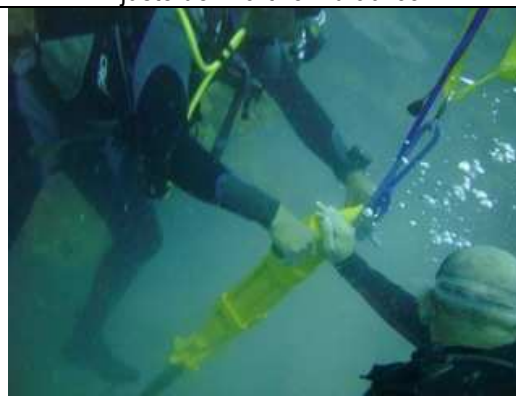
Levantamiento del martillo.

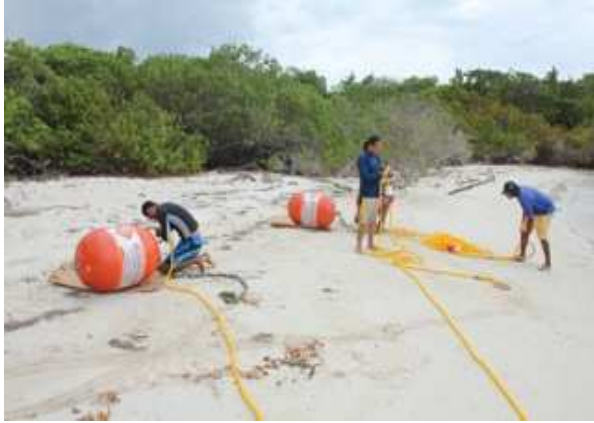
Corte final de cabos.

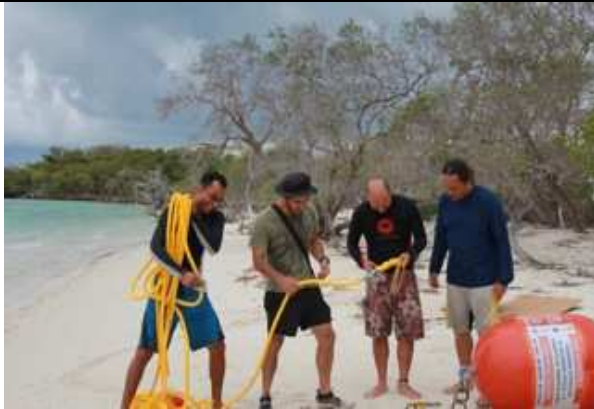
Medición y fabricación de empalmes.

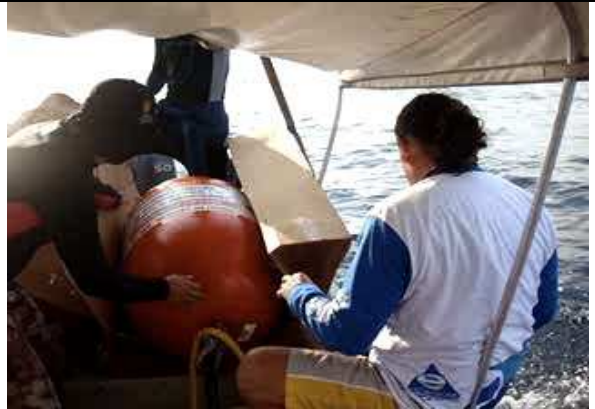
Ubicación de la boya en el agua.

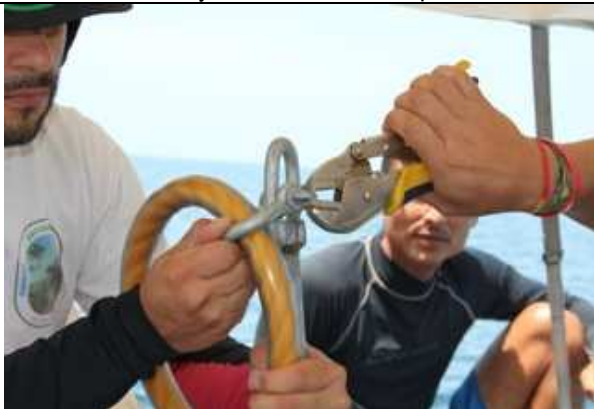
Unión del cabo con el sistema de anclaje.

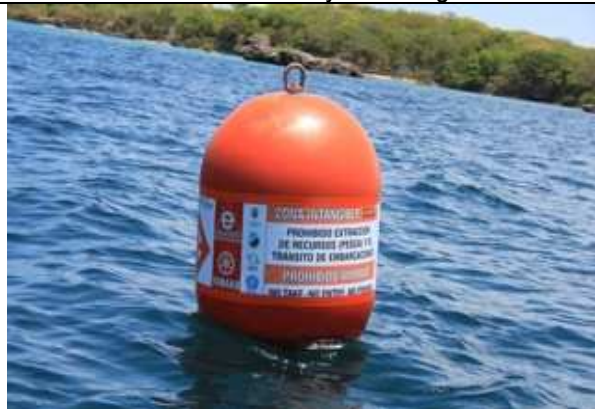
Boya instalada.

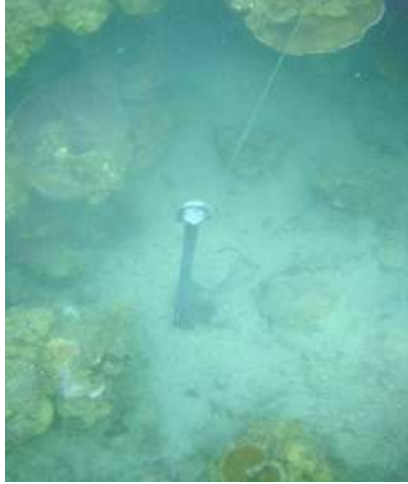
Anclaje en posición final.

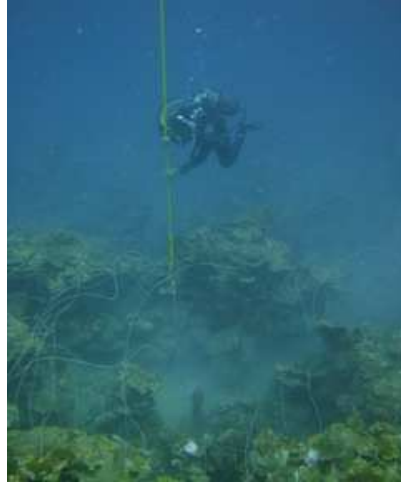
Instalación cabo.

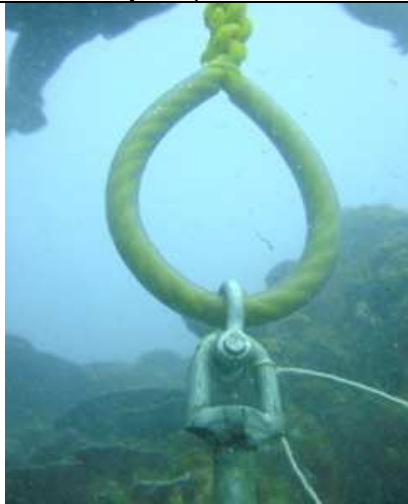
Detalle de unión.

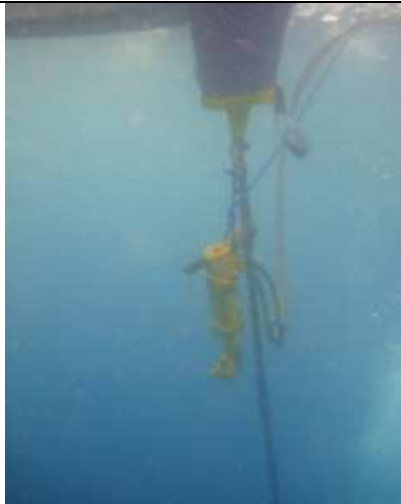
Levantamiento de martillo y varillas.

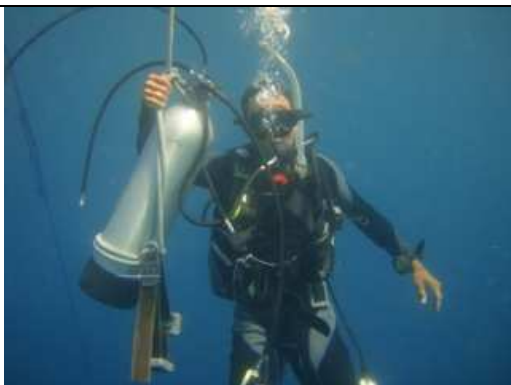
Posteriormente, los buzos iniciaron ascenso lento, teniendo como referencia la línea de la boya marcadora hasta llegar a los 5 metros, lugar en donde se realizaba la parada de seguridad obligatoria.

buzo en parada de seguridad.

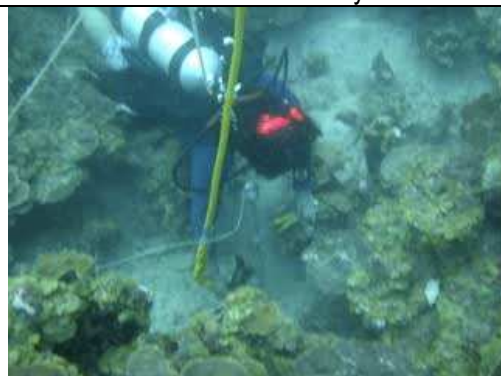
Inspección final.
